Tipps zum Kauf eines Gebrauchtrevolvers

Günstige Gelegenheiten entpuppen sich im Nachhinein oft als teure Fehlkäufe – wie hier im Fall eines unsachgemäß überarbeiteten Smith & Wesson, Modell 19, in .357 Magnum.

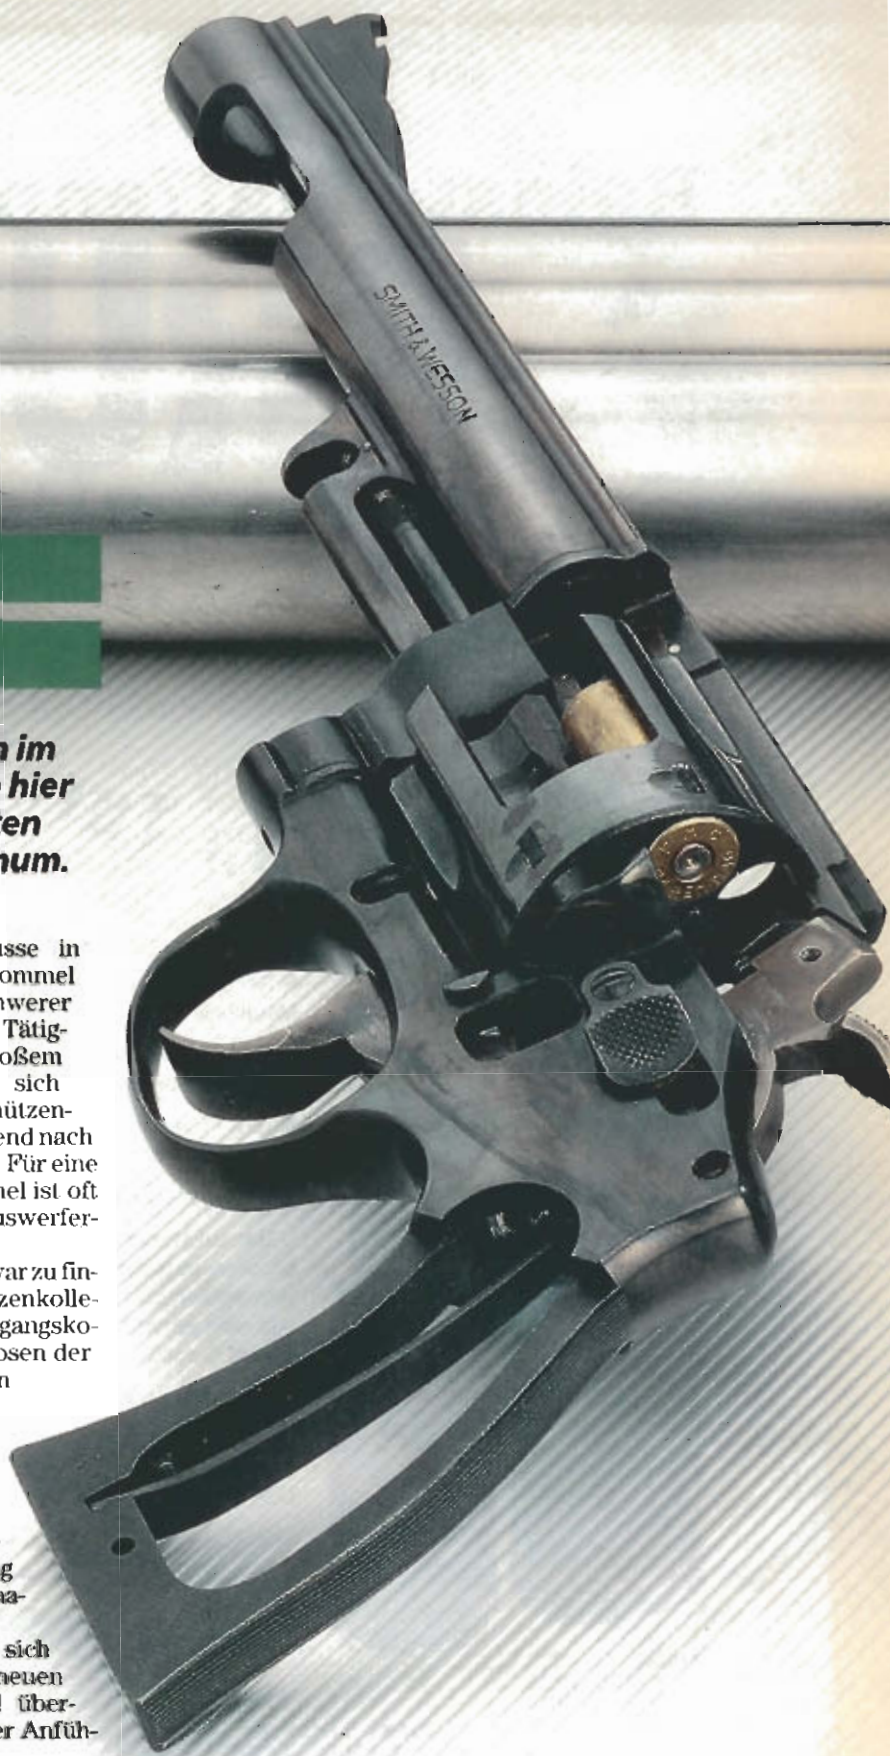
Nichts dergleichen war zu finden, bis einem Schützenkollegen der gerissene Übergangskonus auffiel. Die Diagnosen der Anwesenden reichten nun von „viel zu starke Fabrikmunition“ bis hin zu „Materialermüdung“. Mit denselben Argumenten lehnte der Verkäufer einen Tag später jeglichen Schadensersatz ab.

ren hochgespannten, heißen Gasen an der Stelle des Trommelspalts das Material wegerodiert. Auch die Kanten des Laufkonus sehen wegen dieses Phänomens aus wie sandgestrahlt. Aber all dies sind normale Verschleißerscheinungen, mit denen man zur Not bei einem gebrauchten Revolver leben kann. Wäre da nur nicht dieser gespaltene Laufübergangskegel!

Falsches Timing: Der Übergangskonus ist gerissen.

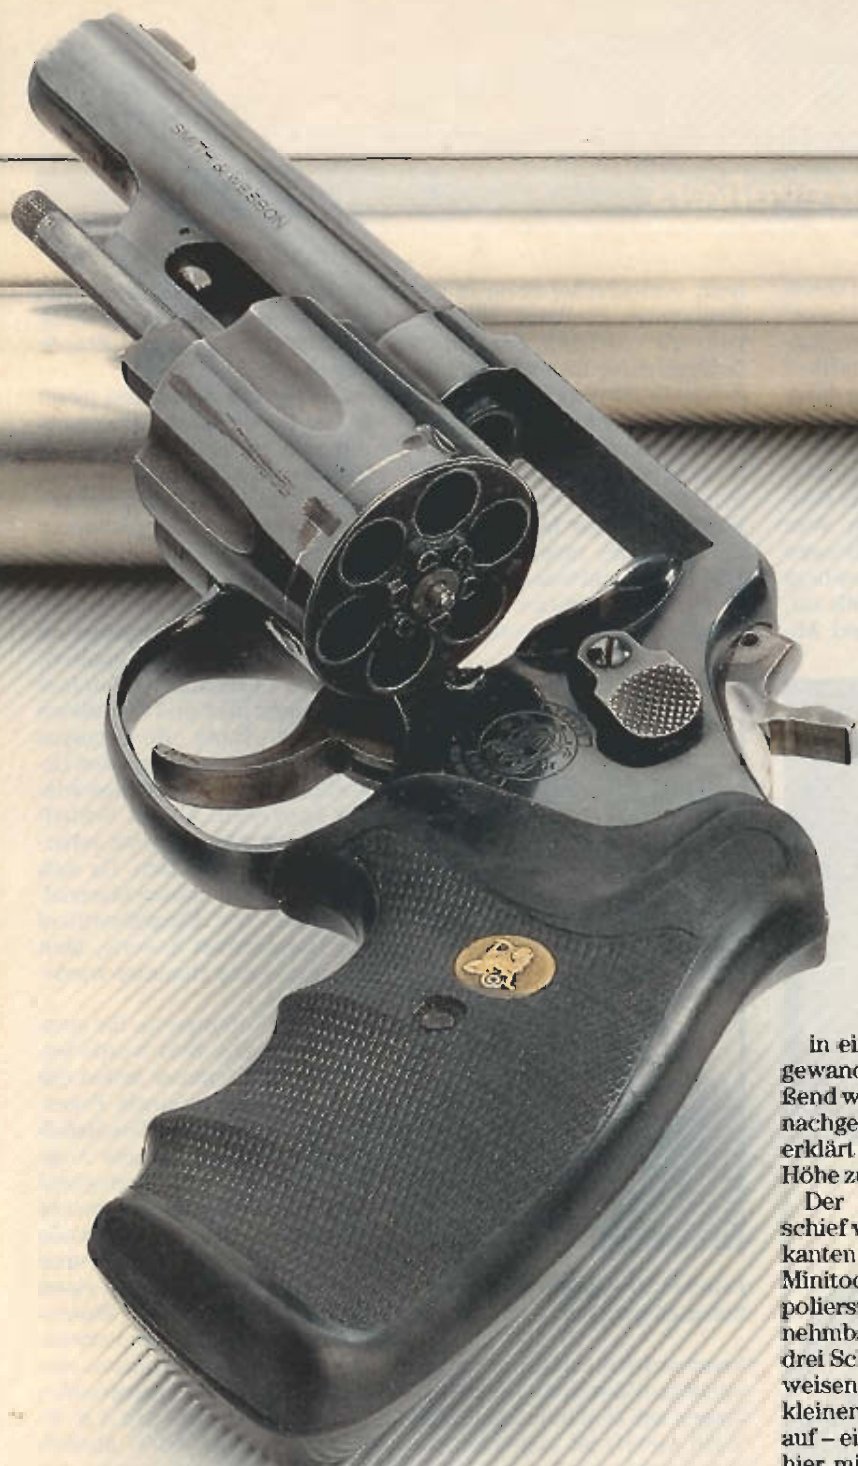
Vorsicht auch bei anderen Mängeln: Laufaufbauchungen (links, von innen) kann man bei Licht auch gut von außen erkennen.

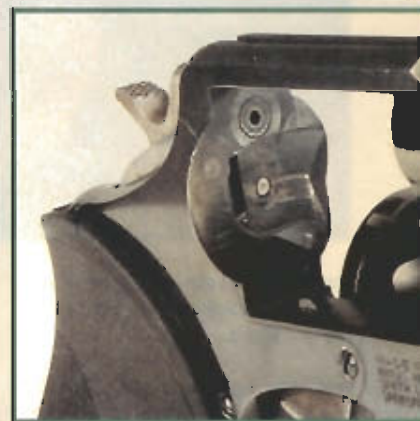
Ein Zeichen für häufigen Einsatz: Die Patronenböden haben Spuren hinterlassen.

haben, bedingt durch Waffenrückstoß und eigene Massenträgheit, die Patronenböden klare Abdrücke auf der Brünnierung des Stoßbodens hinterlassen. Das Schlagstiftloch ist etwas aufgeworfen. Die Trommelachse hat beim Einschwenken eine kleine Furche in den Rahmen gegraben. Apropos Furche – knapp über dem Laufeingang sitzt in der Rahmenbrücke die bekannte „Magnumrille“. Viele Hundert Patronen haben mit ih-

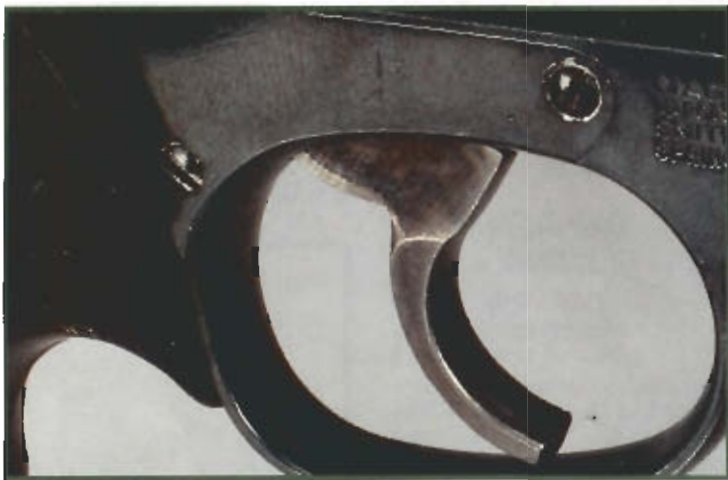
Vorsicht! Bei derartig geschundenen Schrauben war ein Bastler am Werk.

Der Hammersporn wurde schief verkürzt und die Schnittkanten mit einem hochoffenen Minitool sowie einem Silikonpolierstift geglättet. Die abnehmbare Schlossplatte besitzt drei Schraubensenkungen. Alle weisen verkratzte Ränder mit kleinen Materialaufwerfungen auf – ein sicheres Zeichen, dass hier mit unpassendem Schraubendreher „gewirtschaftet“ wurde. Gleichfalls zeugen die zerschlossenen Schraubenschlitze von häufiger Demontage. Die Trommel selbst weist die üblichen Abnutzungsspuren

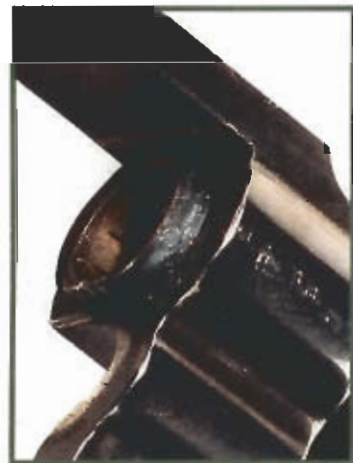
Heiße Gase lassen die „Magnumrille“ in der Rahmenbrücke entstehen.

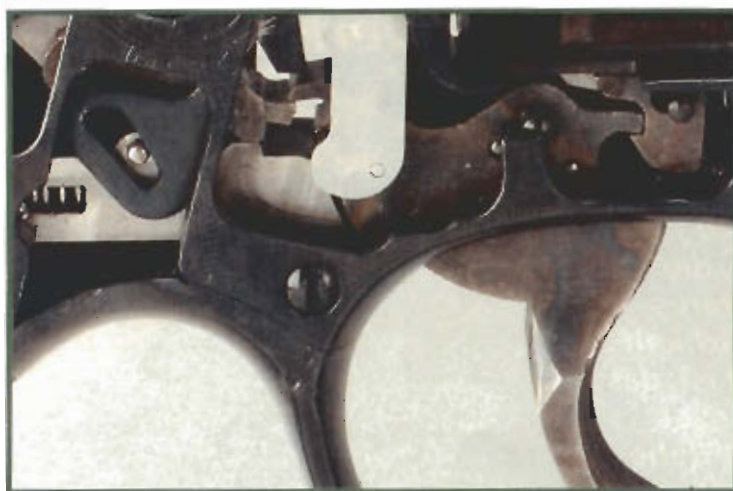
Sensibles Ineinandergreifen: An den Rasten sollte man sich nicht ver-greifen. Das Tunen sollte der Fachmann vornehmen.

Die hintere Abzugnase rastet in der Feuerrast des Hammers ein und ist nebenbei für das Spannen des Hammers im Double-Action-Modus verantwortlich. Hier wurde böse gestündigt. In Erwartung eines noch besseren Single-Action-Abzugverhaltens wurde von unserem engagierten Bastler so lange an dieser Rastnase herumpoliert, bis der gespannte Hammer nicht mehr hielt und von alleine auslöste. Erste Konsequenz: Der Vorbesitzer musste den Zustand an der Abzugnase wieder herstellen. An der Schleifscheibe wurde eine neue, scharfe Nase angeschliffen. Da sich aber durch die erneute Materialabnahme der Eingriffswinkel zur Hammerrast änderte, hielt der gespannte Hammer wieder nicht.

Zweite Konsequenz: Sie erraten es bereits. Nun wurde tatkräftig am Hammer selbst die bis jetzt noch originale Feuerrast nachgearbeitet. Das Resultat ist sogar mit bloßem Auge sichtbar. Der in Springfield hauchdünn und winkeltreu eingestellte, sicher haltende Rasteingriff von 0,15 mm wurde mittels Grobwerkzeug in einer einseitig tragenden Rastenübergriff von 0,85 mm verwandelt. „Diese Manipulation verändert ein Vorderladergewehr, warum nicht auch ein S & W Revolver?“ So oder ähnlich muss der Gedankengang des Bastlers gewesen sein, denn der Revolver schoss zusammengebaut genauso wie früher. Im Single-Action-Modus ist die Funktion gegeben: Der Hahn wird auf Anschlag nach hinten gezogen, die Transportklinke dreht die Trommel brav gegen den Uhrzeigersinn, bis schließlich der Trommelstopp in der Trommel nut einrastet.
